PLAN GENERAL DE ORDENACIÓN URBANA DE PUENDELUNA

DN CT: CATALOGO DEL PATRIMONIO ARQUITECTÓNICO, ARQUEOLÓGICO Y PALEONTOLÓGICO

1-ARQ-ZAR-005-220-001. **PATERNUEY.**

1-ARQ-ZAR-005-220-002 **PUENTE.**

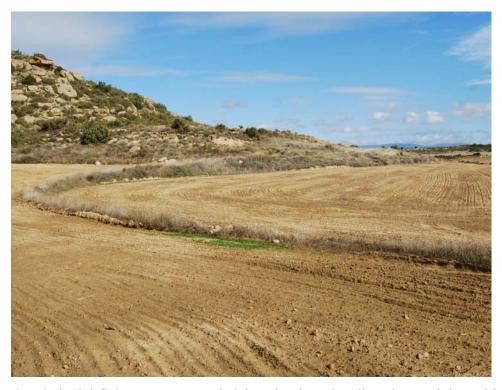
Estado de conservación: Presenta un buen estado de conservación, únicamente alterado por las labores agrícolas.

Riesgos potenciales: En algunas zonas se ha recortado la ladera baja del cabezo, para ampliar la zona de cultivo.

Ladera baja del Cabezo y campos de labor donde se localiza el material mueble.

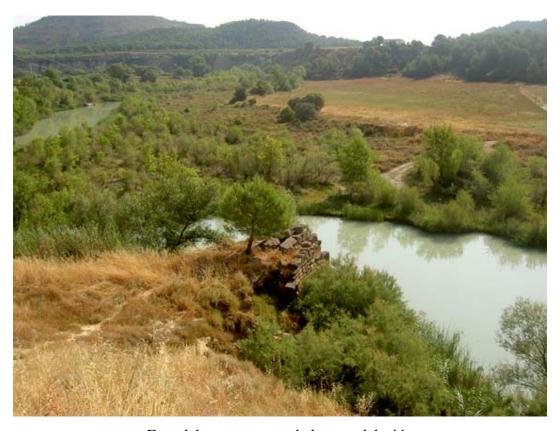
Foto del puente, antes de la remodelación

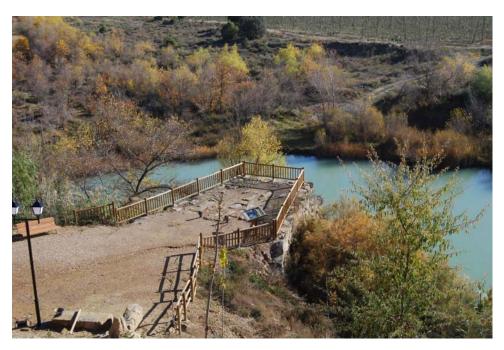
Estado de conservación: El estribo de Puendeluna, ha sido remodelado recientemente para ubicar sobre el un Parque - Mirador. El alzado no ha sido modificado.

Aspecto actual de la parte superior del puente

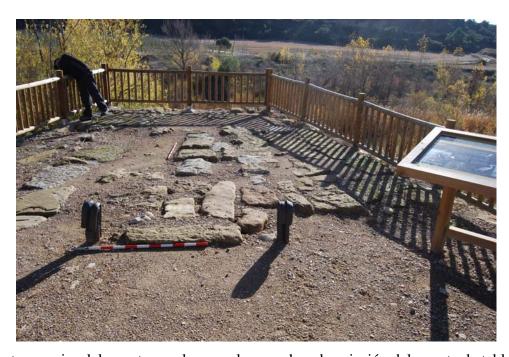
En la actualidad el estribo ubicado en Puendeluna ha sido acondicionado a modo de pequeño Parque-Mirador, para lo cual se ha colocado una balaustrada de madera que delimita dicho estribo. Así mismo se ha procedido a retirar la capa vegetal de la zona dejando los sillares al aire, formando un empedrado. Al retirar la capa de tierra vegetal de la parte superior se han localizado unos ganchos de hierro que sirvieron en la última etapa del puente para sostener los tirantes que mantenían el puente de tablas.

Parte superior del puente, se observan los ganchos de sujeción del puente de tablas.
